主变直流电阻不平衡率超标的分析及处理

漆柏林, 李映清, 魏万红
(甘肃白银供电局, 甘肃 白银 730040)

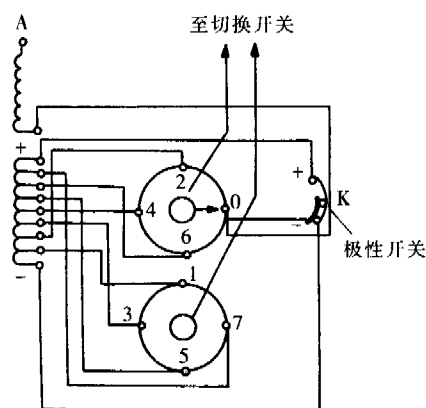
图1 分接选择器原理图

在对某变电所2号主变(型号SFSZL-31500/110,有载调压开关型号为SYXZ-110/200型组合式开关,15级调压)预试中发现高压侧直阻不平衡率超标,其中最大相间不平衡率达3.07%。从测试数据来看,除了8挡(中间挡)外,A相直阻普遍较B、C相大,且A相直阻在7-8挡以及8-9挡存在梯度异常增大的现象,即在7-8挡、8-9挡的直阻差值 0.04Ω 左右,而其它挡位间的差值却都在 0.015Ω 左右。B、C相各挡位以及A相的1-7挡、9-15挡,各相邻挡级间的直阻梯度与变比基本符合(测试7、8、9三个挡位的变比,确定各分接位置正确)。从测试数据情况来看,排除了主变套管及公用引线焊接及断股和切换开关接触不良等问题。从分接开关的原理来看(如图1所示),除了8挡(图中的“0”分接位置)外,其它挡位均将极性开关串接于高压绕组回路。因此,根据直阻测试结果可以看出,A相选择器的动静触头或其引线有接触不良的问题。

位(即7-8-9挡)反复操作数次后,测试直阻数据并未发生明显变化。放油后,打开人孔,检修人员进入器身对分接选择器进行检查,发现选择器及极性开关动静触头表面有轻微氧化现象。于是,对极性开关动静触头表面进行了处理,紧固了各引线接头。反复测试4次,直阻不平衡率较前有明显下降,最大值为 $<0.64\%$ (温度 7°C ,7挡)。真空注油后,又进行了一次全挡位直阻测试,相间不平衡率最大误差为
