变压器直流电阻异常故障的分析与处理

王 瑞

(宁夏电力公司固原供电局, 宁夏 固原 756000)

摘要:用实例分析了变压器直流电阻的异常故障及对该故障的处理情况。

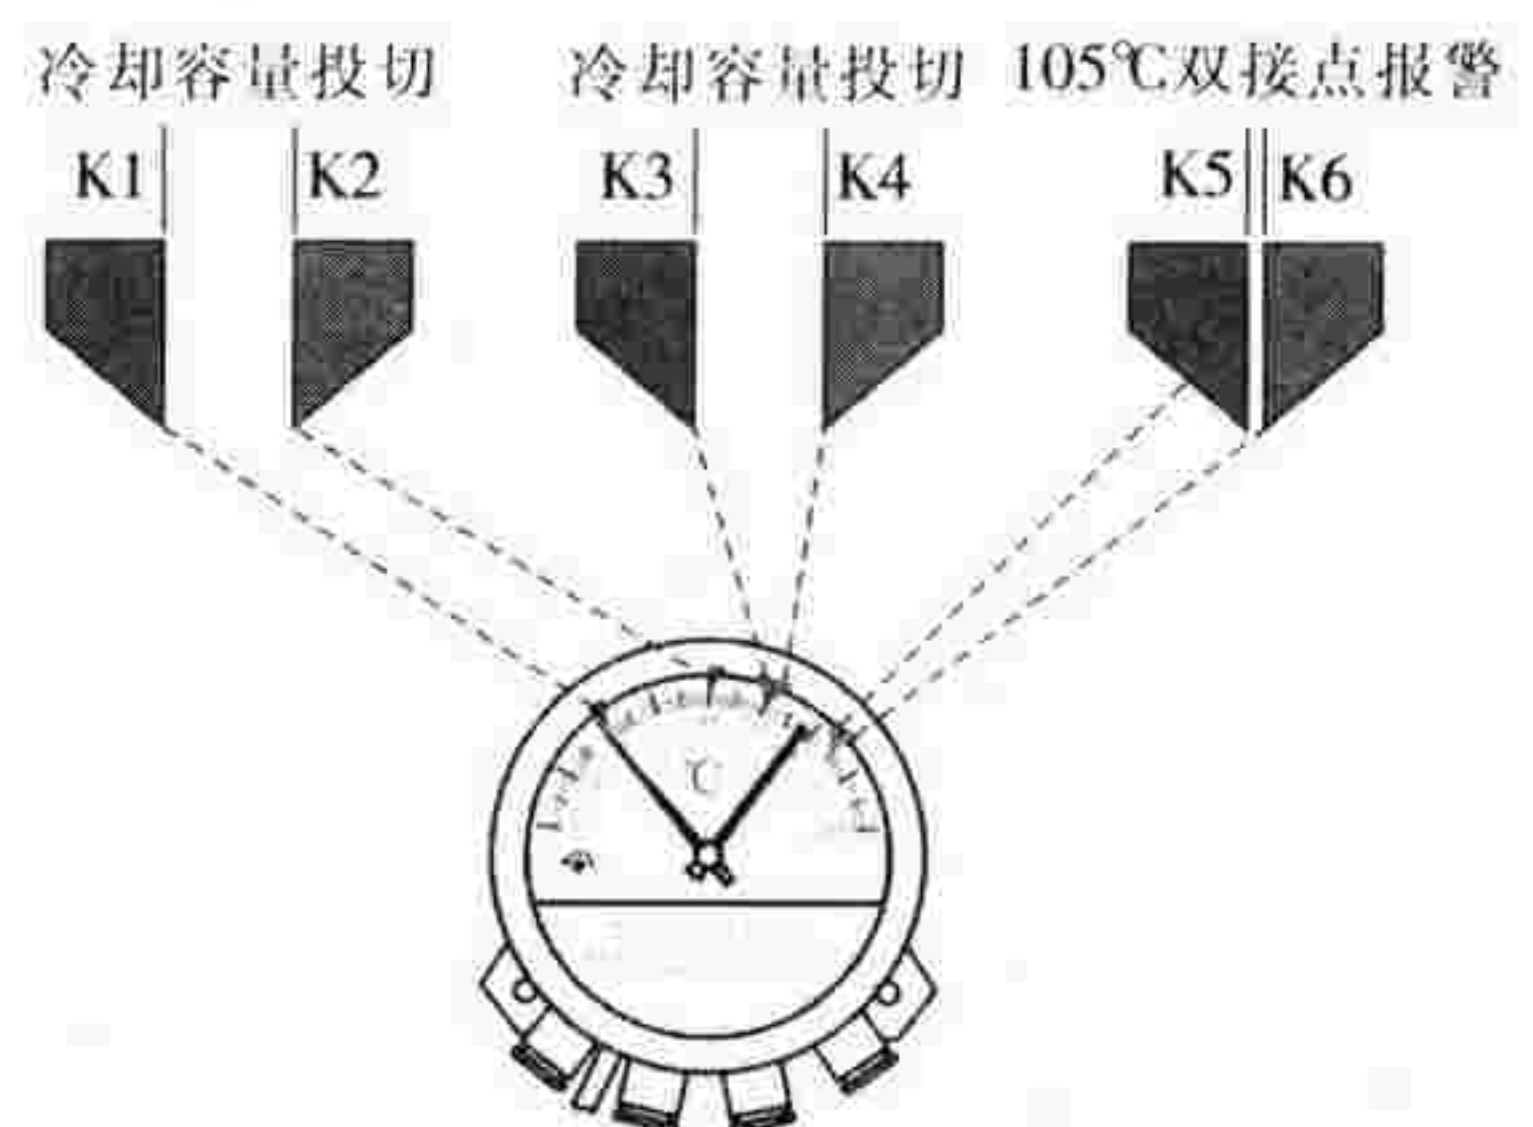
图 4 六开关绕组温度计

国家电网公司对变压器非电量保护配置指导意见书明确要求:绕组温度投切报警信号不宜投切跳闸。同时绕组温度计应具有响应速度较快的特点。绕组温度保护配置如图 4 所示。①K1/K2 用于冷却容量一级投入;②K3/K4 用于冷却容量二级投入;③K5/K6(105℃)报警双接点可分别用于变电站报警和电网调度中心警示。这种 6 个开关(容量为 AC250V/10A)的温度计的性能不仅是进口温度计的常规指标,而且国内厂家也能提供同类产品。
